# Vila Pietschmann Šluknov

| <b>Místo:</b> | Šluknov-Císařský 342 |
| <b>Návrh:</b> | 1927 |
| <b>Doba výstavby:</b> | 1928 |

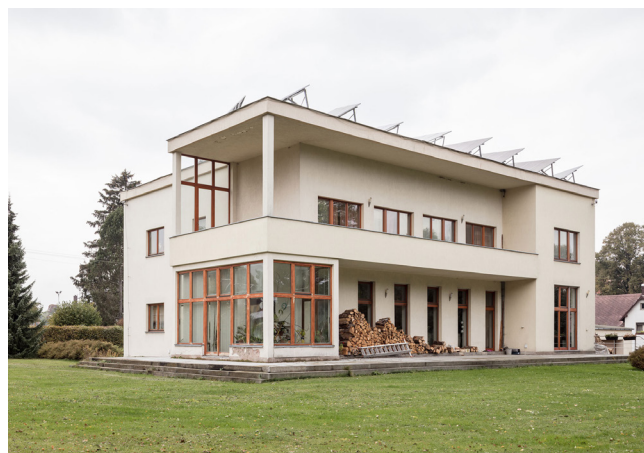
Vila Pietschmann, pohled od jihovýchodu, stav 2020, foto: Till Schuster

K domu se dochoval návrh z června 1927. Ukazuje bezdobné fasády, jejichž plastičnosti dosahuje architekt skladbou hmot a rozvržením oken. Základ tvoří kubus s vytaženou vstupní předsíní a odlehčený zářezem lodžie obepínající dům v úrovni prvního patra po velké části obvodu. K tomu pak přiléhá krček s technickým zázemím. Zvláštní je, že tento odvážný a z větší části realizovaný koncept korunuje sedlová střecha. Proč? Možná z opatrnosti po zkušenosti s jiným Richtrovým projektem v nedalekém Varnsdorfu, kde právě v červnu téhož roku radní odmítli povolit vilu s plochou střechou pro advokáta Martina Eltise. Ve Varnsdorfu musel nejdřív stavebník svést právní bitvu s konzervativními představiteli místní samosprávy a možná tím uhladil cestu i Pietschmannovi. Nakonec dosáhly ideálu moderní architektury oba projekty. Pietschmann dům zkolaudoval v prosinci roku 1928, dva týdny před Eltisem, čímž si vydobyl své funkcionalistické prvenství.

Vila propadla spolu s továrnou po roce 1945 státu a sloužila jako jesle a mateřská školka. Došlo k řadě úprav, nejviditelnější bylo zasklení lodžie. Po roce 1990 objekt chátral, než ho jako ruinu koupili současní majitelé. Přistoupili citlivě k obnově vnější podoby dle torza původní stavební dokumentace. K historickým prvkům patří venkovní kamenné stupně nebo část oplocení s typicky richtrovským vzorem rastru. Interiér se vzhledem k míře devastace prakticky nedochoval.
