Wohnhaus Garten in Dresden

Adresse:	Dresden-Südvorstadt, Renkstraße 1 / Ecke Erlweinstraße
GPS:	51°01'51.1"N 13°44'06.0"E
Bauzeit:	ca. 1929
Bauherr:	Daniel Hermann Garten

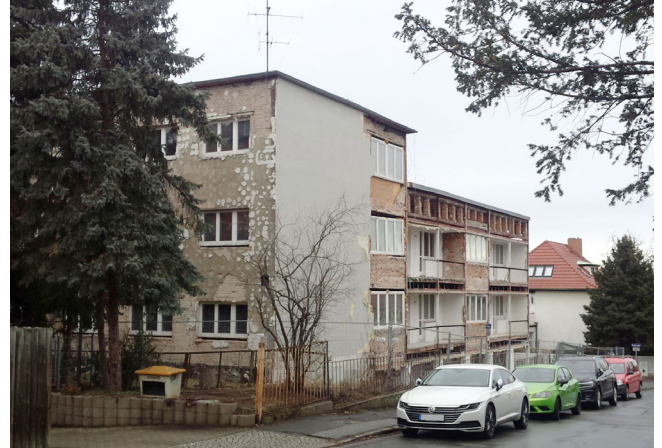
Haus Garten, Blick von Süden, Zustand Februar 2021; Quelle: Privat

hergerichtet. 1990 wurde er erstmalig mit Wärmedämmung saniert, doch führte der bewegte, sandige Untergrund schon bald zu erneuten Schäden. Die ursprüngliche Verkleidung des Stahlskelettbaus mit Natursteinplatten an der Erlweinstraße ist heute nicht mehr erkennbar, die frühere wandbündige und feingliedrige Gesamtgestaltung verunklärt.

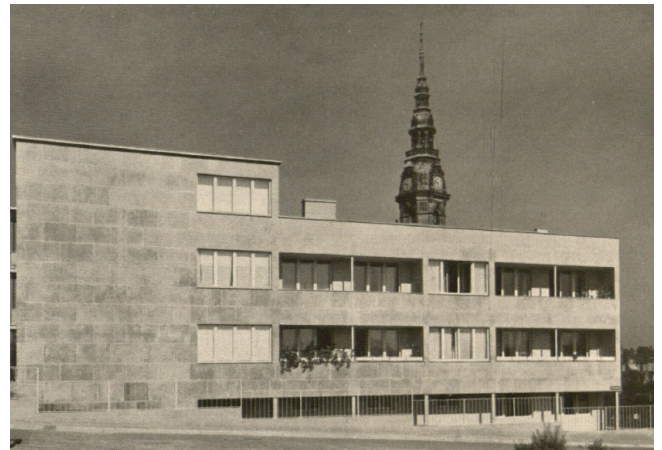
Haus Garten, Ostseite, um 1930; Quelle: Hans Richter: Baugedanken, in: Sachsens Städtebau, 2. Jahrgang 1930, Dresden 1930, S. 69

Umgesetzt wurde schließlich eine um 90 Grad nach Westen gedrehte Gebäudegruppe, die einen offenen Wohnhof bildet. Hier verbinden nun nur noch fassadenbreite Balkone vor den Küchen und Bädern die Bauteile, der östliche Bau trakt wurde durch Loggien und breite Fensterformate bandartig geöffnet und im Süden kragen an den parallel aufgestellten Baukörpern Einzelbalkone aus. Im Erdgeschoss ruhte der Bau an der Erlweinstraße auf schmalen Stützen.
