# Gartenův obytný dům Drážďany

<b>Místo:</b>	Drážďany-Südvorstadt, Renkstraße 1 / Ecke Erlweinstraße
<b>GPS:</b>	51°01'51.1"N 13°44'06.0"E
<b>Doba výstavby:</b>	kolem roku 1929
<b>Klient:</b>	Daniel Hermann Garten

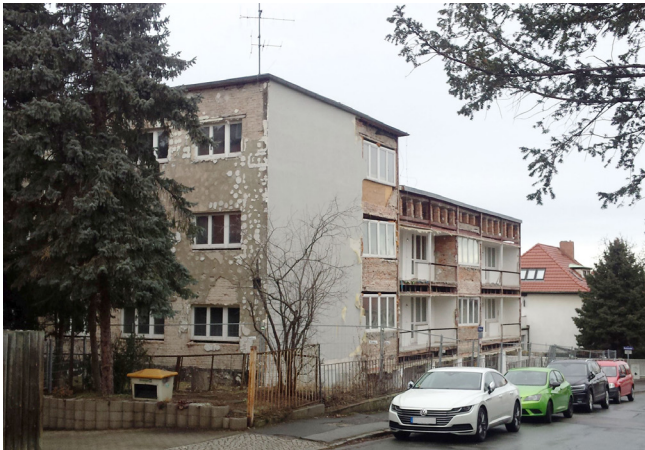
Dům Garten, pohled od jihu, stav únor 2021; zdroj: soukromá sbírka

Gartenův dům byl za války těžce poškozen. V roce 1956 byla stavba zrekonstruována jako náhradní bydlení za byty, které byly zrušeny kvůli stavbě univerzitních budov. V roce 1990 byl dům poprvé opraven a zateplen, pohybující se písčinné podloží však brzy způsobilo další škody. Původní opláštění ocelového skeletu deskami z přírodního kamene na průčelí do ulice Erlweinstraße nelze dnes již rozpoznat. Dřívější jemný celkový vzhled plošně lícující fasády je narušen.

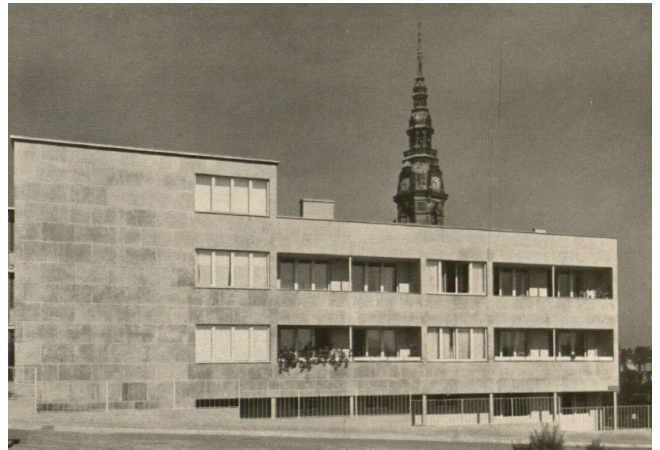
Dům Garten, východní strana, okolo 1930 zdroj: Hans Richter: Baugedanken, in: Sachsens Städtebau, 2. roč. 1930, Drážďany 1930, str. 69

Realizována byla nakonec jedna o 90 stupňů na západ otočená skupina budov, která vytváří otevřené nádvoří. Zde spojují stavební prvky pouze balkóny před kuchyněmi a koupelnami o širší fasády, východní trakt byl otevřen pásem lodžii a širokoformátových oken a na jihu vyčnívají z paralelních stavebních konstrukcí jednotlivé balkony. V přízemí spočívala stavba na ulici Erlweinstraße na úzkých sloupech.
