Vila Plauert Varnsdorf

Místo:	Varnsdorf, Žitavská 2055
GPS:	50°54'29.9"N 14°38'38.0"E
Doba výstavby:	1925
Klient:	Arno Plauert

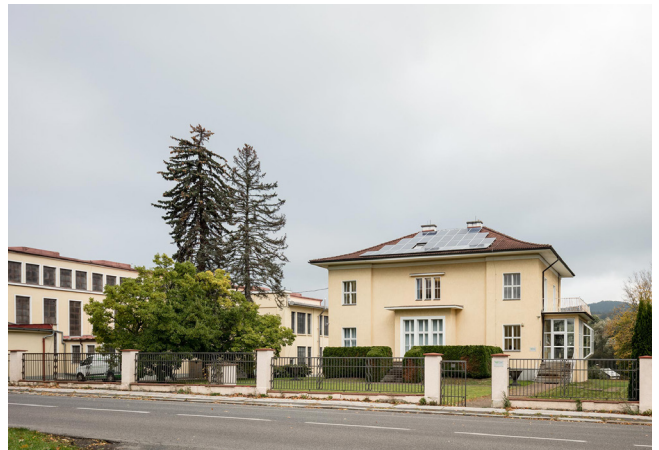
Vila Plauert, stav 2020, foto: Till Schuster

Hmotu domu tvoří prostý kubus ozvláštěný jemnými rizality v nárožích. Hlavnímu průčelí pak na úrovni přízemí dominuje rizalit evokující portikus s markýzou se třemi francouzskými okny, která ústí na vyvýšené terase propojené schody se zahradou. Další rozšíření hmoty představuje přístavek verandy k boční fasádě. Sahá jen do výšky přízemí, je celoprosklený a na úrovni druhého nadzemního podlaží tvoří terasu. Výrazným prvkem je také silný přesah střechy ve stylu Franka Lloyda Wrighta.

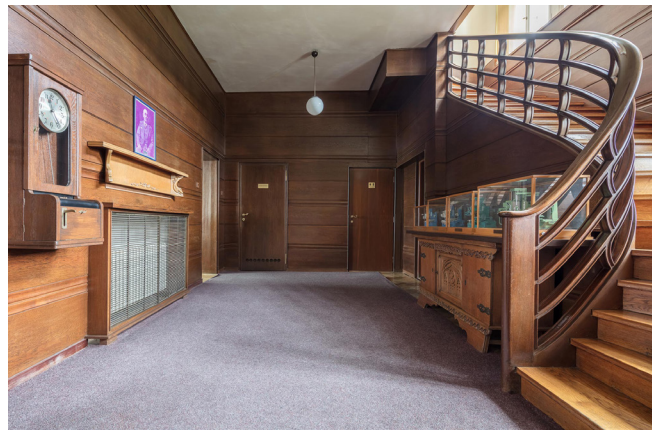
Vila Plauert - schodišťová hala, stav 2020, foto: Till Schuster

Centrálním prostorem přízemí je schodišťová hala, kde se dodnes dochovalo obložení stěn z tmavého dřeva nebo originálně řešené zábradlí schodiště s motivem rastru, jehož část je možné vysunout a zasunout do stěny. Odsud bylo možné vstoupit do reprezentativních prostor vily – do přijímací haly, která je francouzskými okny propojena s venkovní terasou, dále do pánského salonu a do jídelny. Prostory si uchovaly řadu původních detailů, jako originální a pro Hanse Richtera charakteristické rastrové členění krytů radiátorů, obložení stěn, či jednoduché geometrické štukové reliéfy na stropech. Pozornost zasluží i provedení technických prostor, například šatny. Druhé nadzemní podlaží, kde bývaly soukromé pokoje továrníka, opět nabízí ukázkou původních součástí vybavení interiéru, především v podobě vestavěných skříní, štukové výzdoby, dveří a oken. Jako většinu ostatních domů, i tento navrhl Richter komplexně, včetně zahradních úprav.
